กรณีเกิดอุบัติเหตุ ถังสารเคมีระเบิดในบริษัท สยามแผ่นเหล็กวิลาส จำกัด (STP) ถนนไอ-5 นิคมอุตสาหกรรมมาบตาพุด จ.ระยอง ทำให้นายประณัย หรือเปี่ยม อินพะเนา อายุ 48 ปี ซึ่งเป็นเจ้าของบริษัทผู้รับเหมา บริษัทสินทวี จำกัด เสียชีวิต ความคืบหน้า เมื่อวันที่ 28 ก.ค. นายประทีป เองฉ้วน ผู้อำนวยการสำนักงานการนิคมอุตสาหกรรมมาบตาพุด กล่าวว่า วันที่เกิดเหตุ วันที่ 20 ก.ค. ที่ผ่านมา ทาง การนิคมอุตสาหกรรมแห่งประเทศไทย (กนอ.) ได้ตรวจสอบสาเหตุจนทราบว่า มีผู้รับเหมา อดีตเป็นพนักงานบริษัท สยามแผ่นเหล็กวิลาส จำกัด (STP) บริษัทที่เกิดเหตุ ออกมาทำธุรกิจรับเหมาส่วนตัว เข้าไปซ่อมแซมปรับปรุงระบบต่างๆ ในด้านเทคนิค บริเวณถังเซอร์คูเลท (สารเคมีที่นำกลับมาใช้ใหม่) ซึ่งเป็นถังเก็บสารทำลายมีองค์ประกอบของโซเดียมไฮดรอกไซด์ ประมาณ 1.6 เปอร์เซ็นต์ ซึ่งถือว่าไม่เข้มข้นมาก ไม่ถือว่าเป็นสารอันตราย ซึ่งเรียกว่าสารละลายต่าง ใช้สำหรับกัดผิวตัวแผ่นเหล็ก ซึ่งโรงงานดังกล่าวประกอบกิจการแผ่นเหล็กชุบตีบุก ชุบสังกะสี ชุบโคเมียม ตรงบริเวณที่เกิดเหตุเป็นส่วนของการชุบโคเมียม ก่อนที่จะไปสู่ขบวนการชุบตัวเหล็กที่เป็นคอยล์เหล็กหรือแผ่นเหล็ก ต้องผ่านกระบวนการล้างผิวเพราะแผ่นเหล็กจะมีคราบไขมันติดอยู่ ล้างด้วยน้ำสะอาด และล้างด้วยน้ำด่าง น้ำกรด แต่เป็นต่าง เป็นกรดอ่อนๆ ในส่วนของการล้างด้วยน้ำที่เป็นด่างจะมีการชาร์ตประจุไฟฟ้า แต่เป็นประจุอ่อนๆ โอก

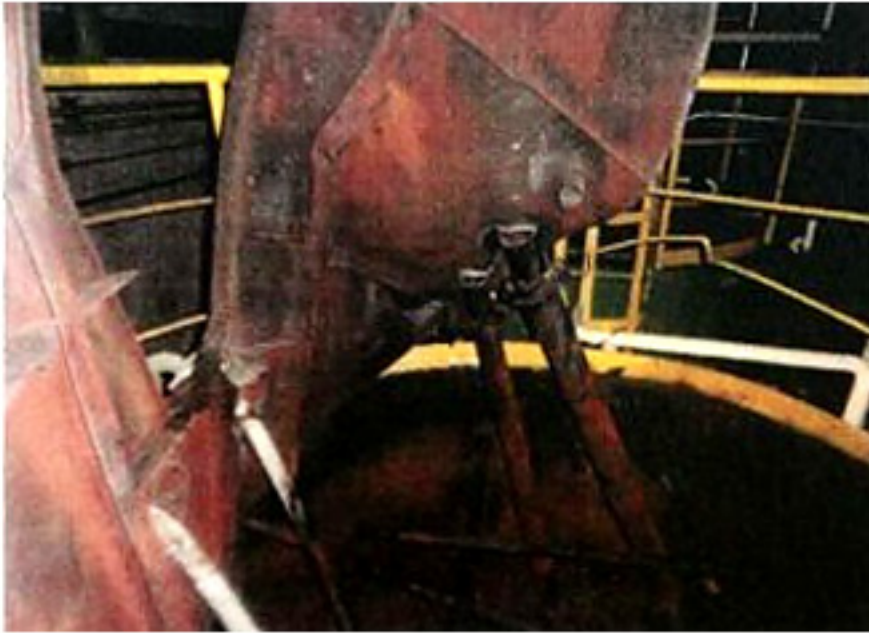
รูปหลังจากการเกิดเหตุ : ฝ้าด้านบนของ TA-2 tank

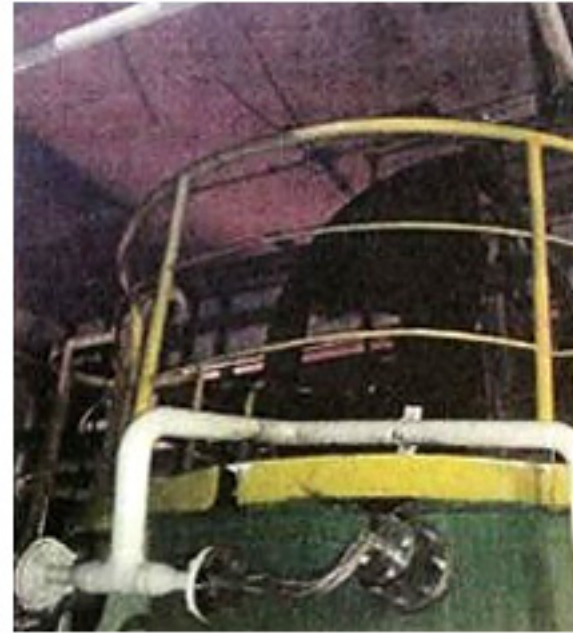
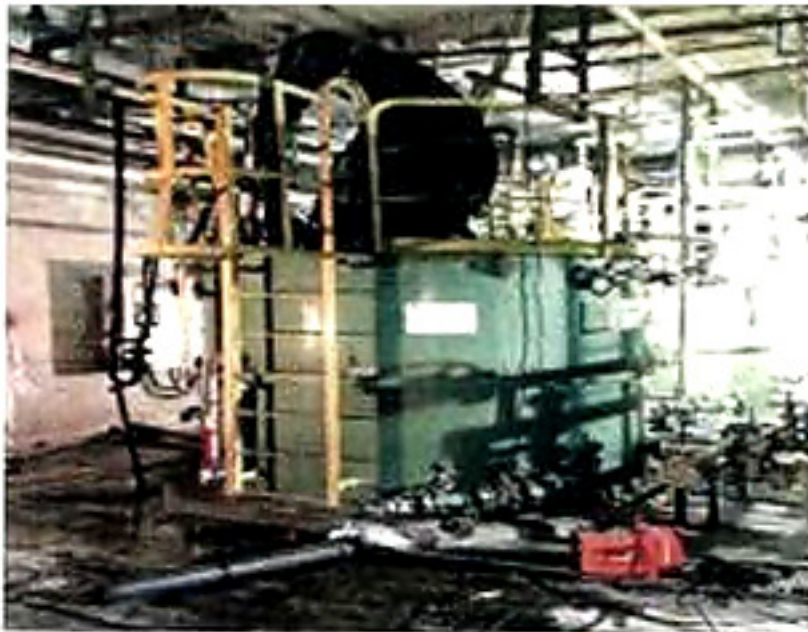
รูปหลังจากการเกิดเหตุ : ลักษณะรอบบนของ

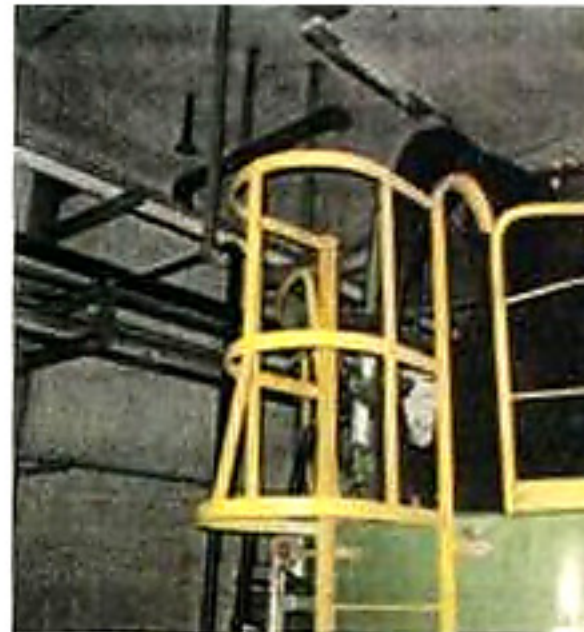
รูปที่ 3 : ภาพรวมจุดเกิดเหตุ
